## 维修案例

**美柯(天津)工程技术有限公司**  
MINECORE (TIANJIN) ENGINEERING TECHNOLOGY CO.,LTD

## 现场维修案例 ①

客户类型：港口矿石码头  
 维修项目：皮带底部深层划痕  
 产品材料：双组份高分子聚氨酯  
 产品提供方：美柯（天津）工程技术有限公司  
 产品原产国：南非  
 技术提供方：美柯（天津）工程技术有限公司  
 维修时间：2012年11月

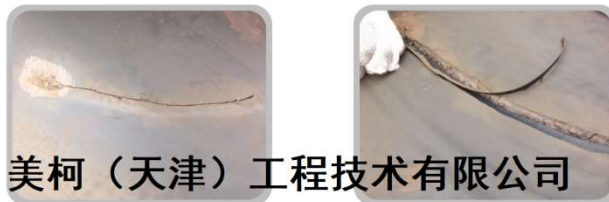
此皮带为矿石码头钢丝芯输送带，宽1800mm，厚35mm，皮带底部横向深划痕约长50mm，深约3mm，矿石粉尘已渗透至划痕底部，矿石粉不易清理，用一袋M-BR100冷硫化修补即可，60分钟后可运行皮带。快速简单，固化后防水耐磨，降低劳动强度，节约成本。

1. 用裁刀沿着皮带划痕破损部位切“V”型槽，以加大皮带的结合面，皮带结合面越宽越好。如图所示

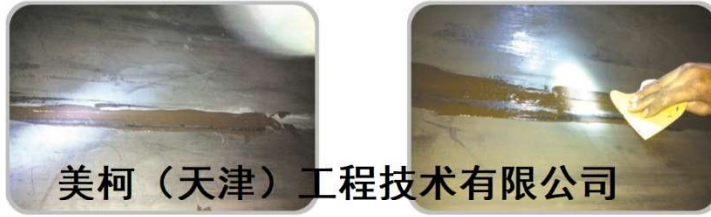
此皮带为煤矿钢丝输送带，宽1200mm，厚35mm，中间纵向穿透撕裂5米，钢丝芯断裂。如下图所示。由于皮带检修时间有限，前期处理皮带撕裂部位用时30分钟，涂抹修补胶30分钟，固化60分钟，前后总共用时120分钟。皮带维修所需的所有材料仅1公斤修补胶，无需其他任何附加维修材料。与传统冷粘工艺方法相比，此冷硫化工艺既快速，又省时，又节约成本，同时还降低了现场工人的劳动强度。固化后与原皮带或为一体，既防水，过清扫器和滚筒也不受影响。

3. 将混合好的修补胶涂抹在处理好的皮带表面，用刮板压实反复抹平即可如图所示：

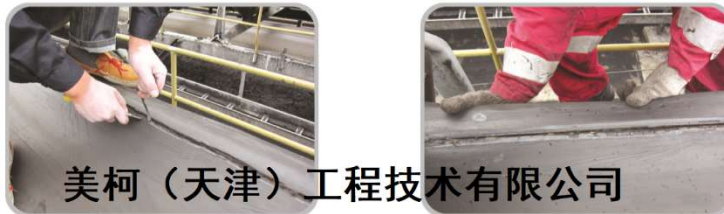
此皮带为电厂输煤皮带，皮带边部钢丝芯带完全穿透撕裂120mm，如果用补片冷粘方法修补既费时又费力，遇水或过清扫器还会与皮带剥离。用一袋M-BR100冷硫化修补胶修补即可，简单又省时省力，固化后与原皮带成为一体，既防水，过清扫器和滚筒也不受影响。

1. 清理皮带表面，并用刀将皮带断面进行“V”型槽的切割，结合面处理的越大，修被效果越好（如图）
